autostrada del brennero

ACCORDO QUADRO RELATIVO AI LAVORI DI ORDINARIA MANUTENZIONE PER IL RISANAMENTO DI OPERE D'ARTE LUNGO IL NASTRO A22

RELAZIONE GENERALE

MAGGIO 2023						
NUMERO PROGETTO:						
58/23

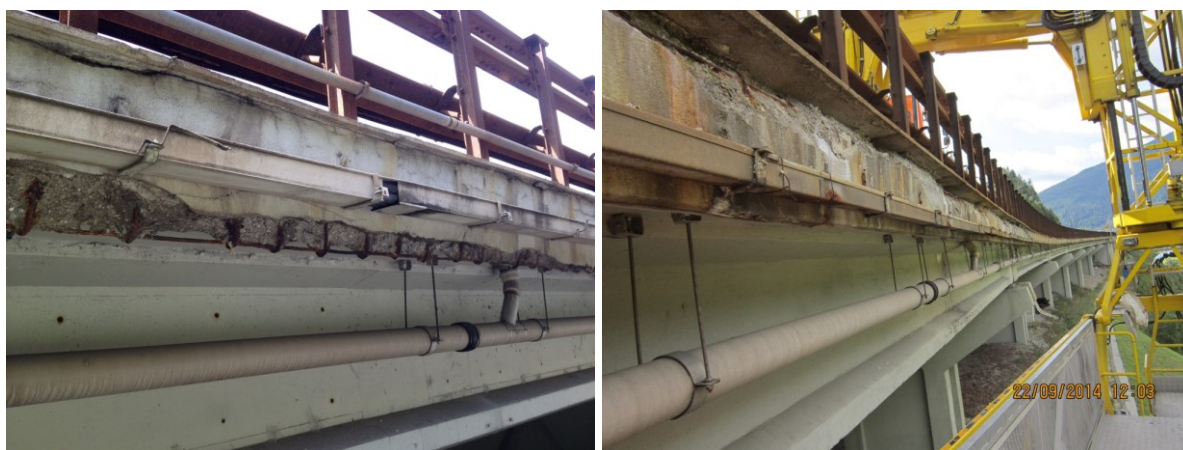
Parziale distacco del calcestruzzo di ricoprimento delle armature, che talvolta affiorano in stato di ossidazione, dovuta presumibilmente all'acqua d'infiltrazione dal piano viabile al di sotto del rivestimento superficiale dei cordoli.

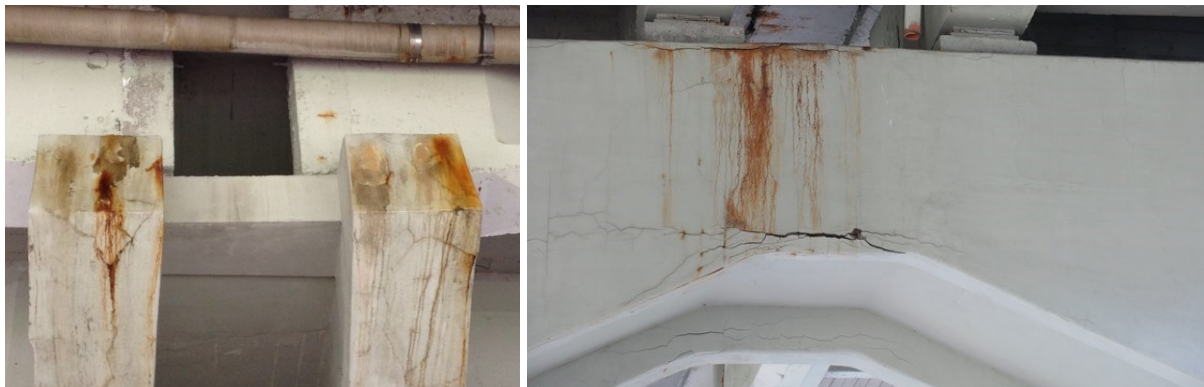
3.1.2 Pulvini e pile

Fessurazioni con delaminazioni del calcestruzzo associate a fenomeni di corrosione alveolare delle barre d'armatura ed esplosione del copriferro (spalling), per effetto dell'acqua di infiltrazione dai giunti in pavimentazione, o per effetto di perdite da scarichi del sistema di smaltimento delle acque (pluviali, cassette..).

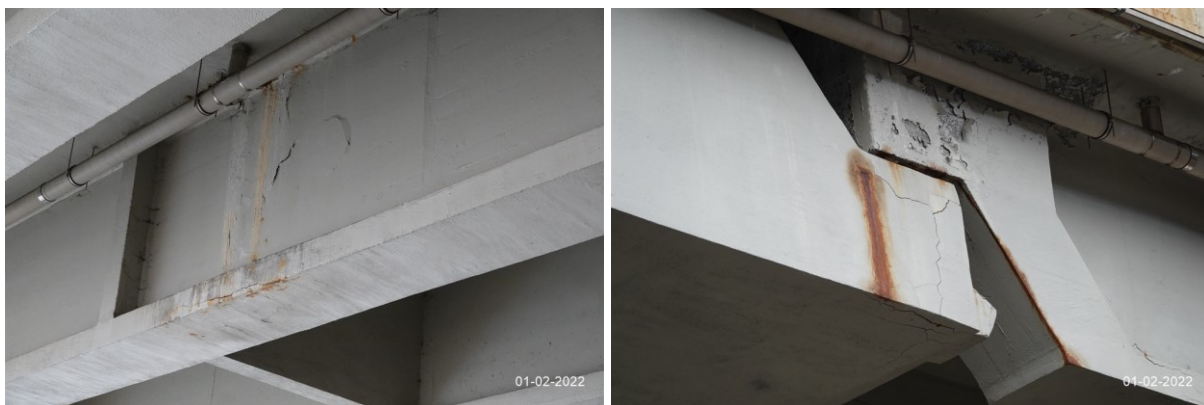
3.1.3 Travi di bordo

I danneggiamenti riguardano quasi esclusivamente porzioni del martello inferiore di alcune travi di bordo, in corrispondenza dei pluviali per il deflusso delle acque meteoriche, i quali, nel corso degli anni, hanno perso la loro efficacia. A causa dell'azione dell'acqua proveniente dal sovrastante piano viabile che bagna direttamente il martello inferiore delle travi, dove sono collocati i cavi di precompressione, alcune travi di bordo hanno presentato fessurazioni nel martello inferiore, talvolta associate a delaminazioni del calcestruzzo per effetto dei fenomeni di corrosione alveolare delle barre di armatura ed esplosione del copriferro (spalling).

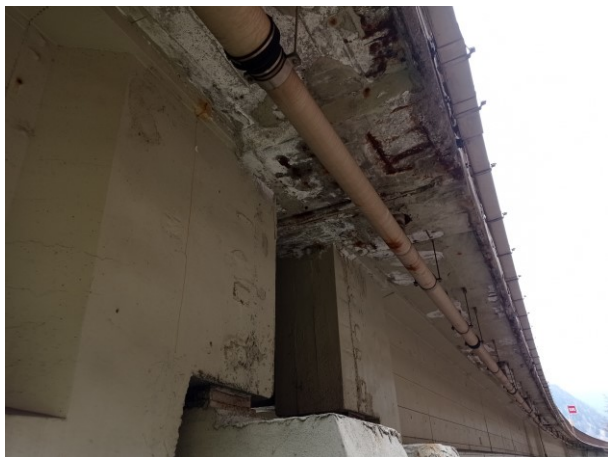
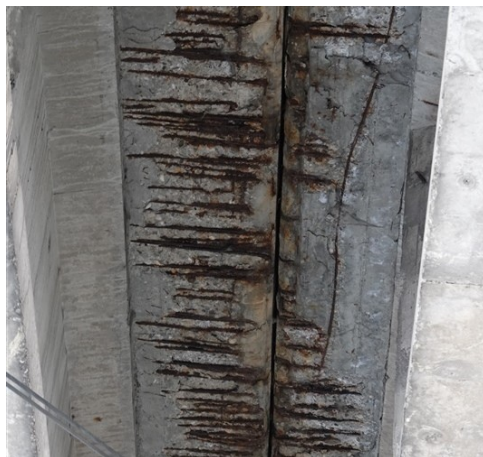
3.1.4 Intradossi di sbalzi e solette

Distacchi di calcestruzzo di ricoprimento dovuti a fenomeni di corrosione alveolare delle barre d'armatura ed esplosione del copriferro (spalling) in corrispondenza dell'intradosso di sbalzi di solette, sia laterali che centrali, per effetto dell'infiltrazione dell'acqua di piattaforma da giunti longitudinali o scarichi non pienamente efficaci, o a causa di puntuali danneggiamenti delle guaine di impermeabilizzazione degli impalcati stessi.

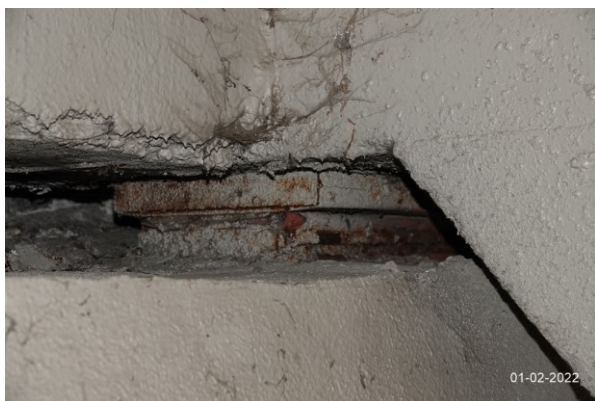
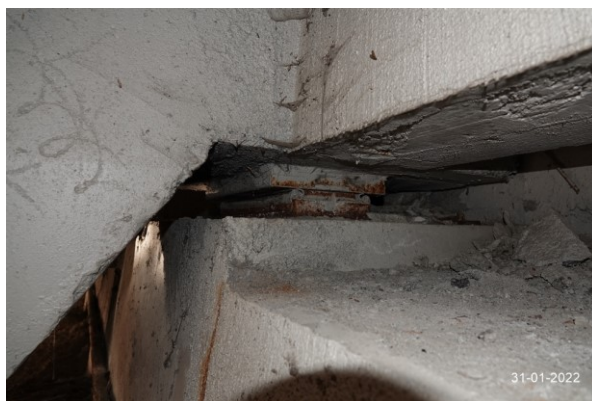
3.1.5 Dispositivi di appoggio

Per effetto della perdita di tenuta all'acqua delle scossaline dei giunti di spalla i sottostanti dispositivi di appoggio metallici presentano zone di corrosione superficiale.

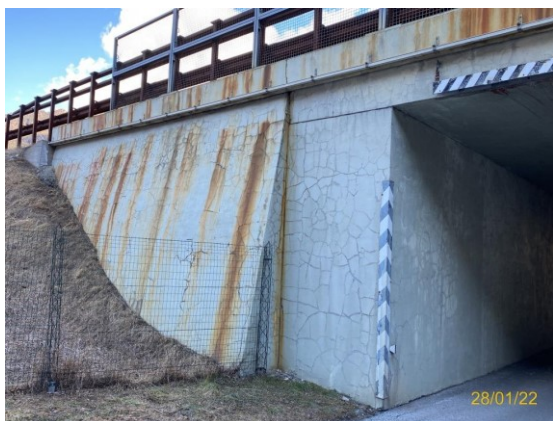
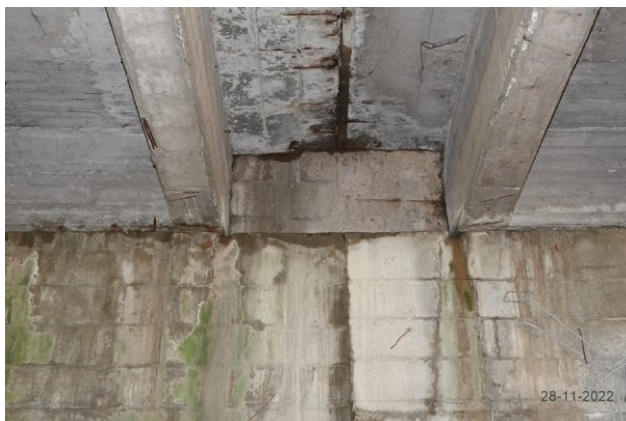
3.1.6 Muri di spalla e d'ala e intradossi di sottopassi

A causa dell'azione dell'acqua proveniente dal sovrastante piano viabile che bagna le zone dei giunti centrali e dei pulvini favorendo la corrosione dei ferri di armatura e l'aumento di volume degli stessi, il calcestruzzo presenta evidenti fenomeni di distacco e delaminazione della porzione di copriferro. Le parti di struttura interessate dai fenomeni di cui sopra sono principalmente i muri di spalla, i muri andatori e le superfici intradossali di impalcato in adiacenza al giunto longitudinale, ove presente. Taluni sottopassi presentano ammaloramenti localizzati sulle testate delle travi per effetto delle infiltrazioni di acqua dal varco del giunto in pavimentazione.

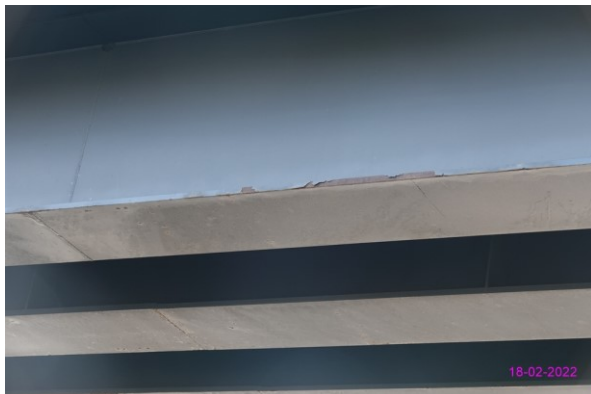
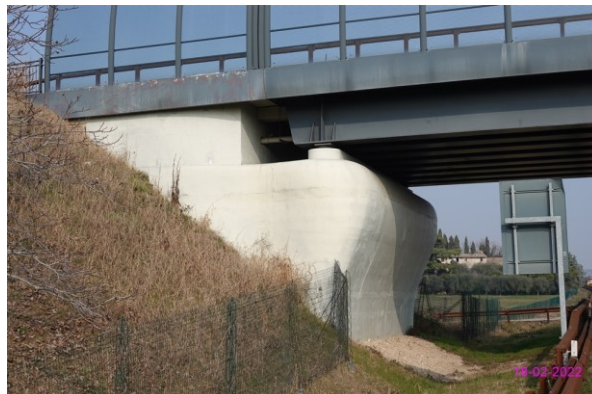
3.1.7 Sovrappassi in acciaio corten verniciato

Le superfici delle travi o cassoni metallici di taluni sovrappassi presentano un puntuale ammaloramento dovuto al diretto contatto con gli agenti atmosferici che nel tempo ha causato il deterioramento dello strato protettivo di vernice di finitura e al deposito di uno strato di sporco. In alcune zone puntuali, localizzate principalmente in prossimità delle giunzioni, si rileva anche il distacco completo della vernice e l'affioramento di ruggine.

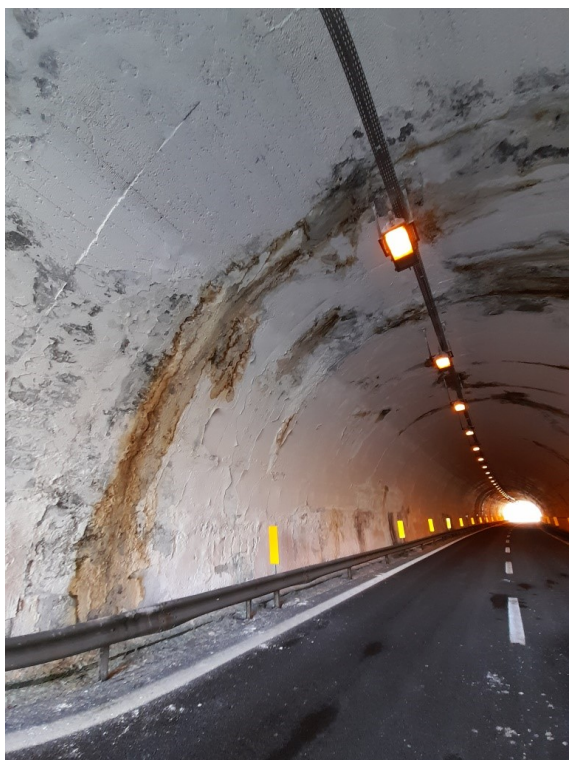
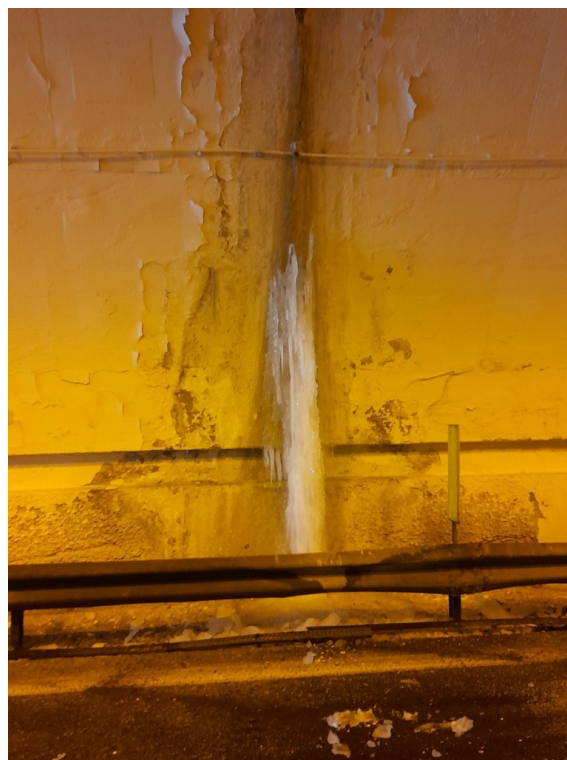
3.1.8 Gallerie

Per effetto di infiltrazioni di acqua da tergo del rivestimento, soprattutto in corrispondenza dei giunti di costruzione, sono state rilevate puntuali venute di acqua che hanno causato i sollevamenti dello strato più esterno della malta di rivestimento e piccoli distacchi corticali. Inoltre il puntuale stillicidio dalla calotta determina nella stagione invernale la formazione di pericolosi “ghiaccioli” che vengono costantemente rimossi dal personale di Autostrada del Brennero.

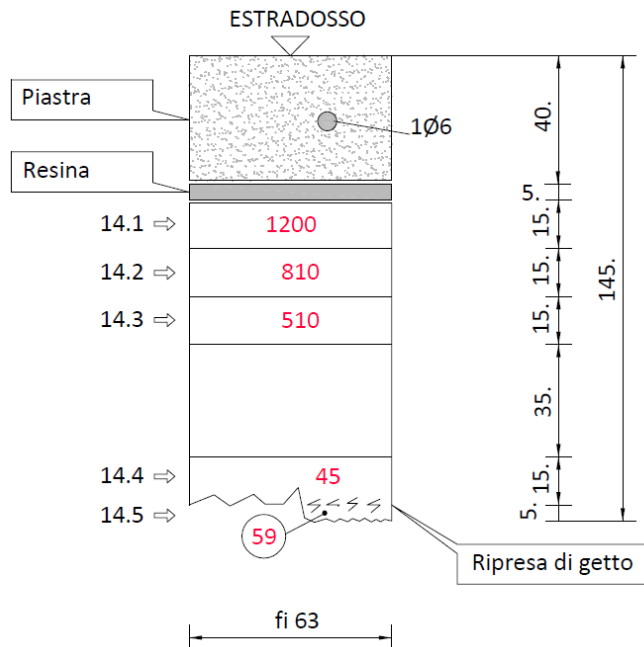
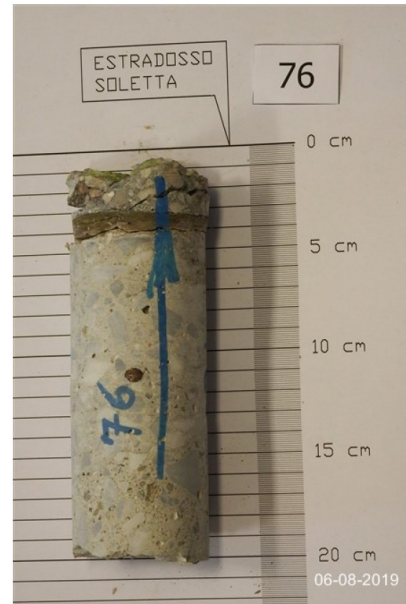
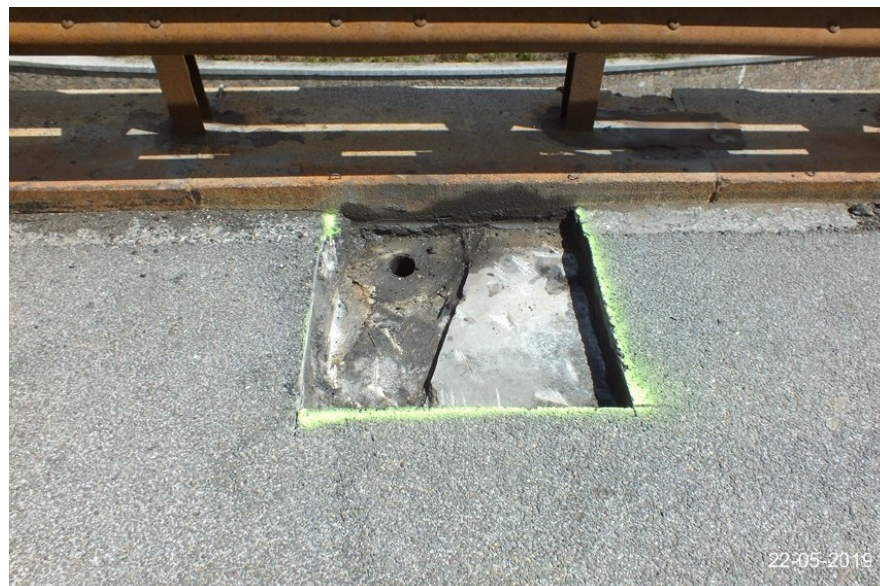
Gli esiti delle analisi hanno indicato un elevatissimo contenuto di ioni cloro, con concentrazioni rilevate vicine al limite di 1.250 mg/Kg cls, tale da indurre un'alta probabilità di corrosione delle armature metalliche.
