autostrada del brennero

ACCORDO QUADRO RELATIVO AI LAVORI DI ORDINARIA MANUTENZIONE PER IL RISANAMENTO DI OPERE D'ARTE LUNGO IL NASTRO A22

RELAZIONE GENERALE

MAGGIO 2023						
NUMERO PROGETTO:						
58/23

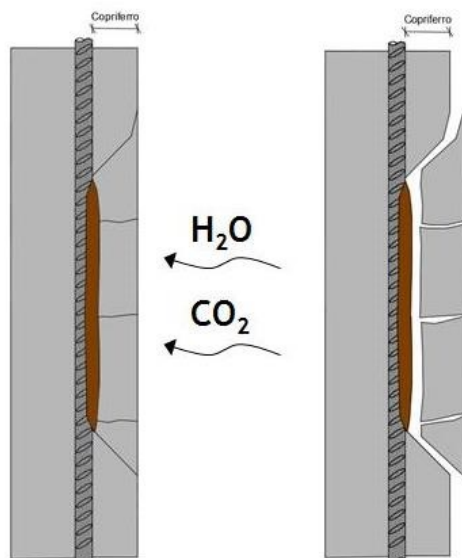
Nelle opere esposte all'aria l'aggressione dovuta alla CO_2 determina la carbonatazione del calcestruzzo dovuta alla penetrazione della CO_2 nel calcestruzzo. Il fenomeno consiste nella trasformazione della calce, che si genera a seguito dell'idratazione del cemento, in carbonato di calcio a causa della presenza d'anidride carbonica, il cui contenuto dipende dall'ambiente in cui ci si trova. Un calcestruzzo sano ha un pH maggiore di 13 e in questa condizione sui ferri d'armatura si crea un film di ossido ferrico passivo che li impermeabilizza al passaggio di ossigeno e umidità.

Se la struttura è carbonatata, il pH del cls si abbassa passando a valori che possono essere anche inferiori a 9, creando così un ambiente poco alcalino per le armature. In presenza di pH inferiori a 11 il film passivante viene neutralizzato lasciando così i ferri esposti all'aggressione dell'ossigeno e dell'umidità presenti nell'aria. In queste condizioni s'innesca il processo di corrosione delle armature, che aumentano il loro volume di circa 6 volte. Il copriferro in questo modo si distacca dall'armatura fino ad arrivare alla completa espulsione. Una volta che il calcestruzzo è degradato, a causa del più facile ingresso dell'ossigeno e dell'umidità, la velocità di deterioramento dei ferri aumenta.

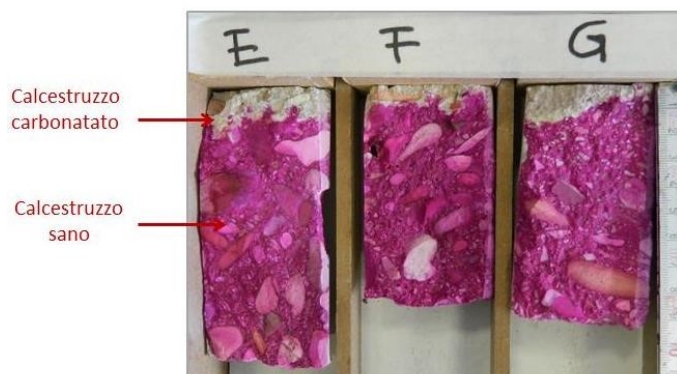
Per individuare il degrado dovuto alla carbonatazione si utilizza un metodo colorimetrico basato sulla colorazione che il calcestruzzo assume dopo che la sua superficie viene trattata con una soluzione all'1% di fenolftaleina in alcool etilico (UNI EN 13295:2005). Questa soluzione a contatto con un materiale non carbonatato si colora di rosso, mentre se interessato dalla carbonatazione rimarrà incolore. In questo modo è possibile individuare lo spessore di calcestruzzo carbonatato.

La profondità del calcestruzzo armato interessato dal fenomeno va ad identificare la gravità del danno. Per eseguire il ripristino bisogna eliminare tutto lo spessore di materiale penetrato dalla CO₂ in corrispondenza dei ferri d'armatura.

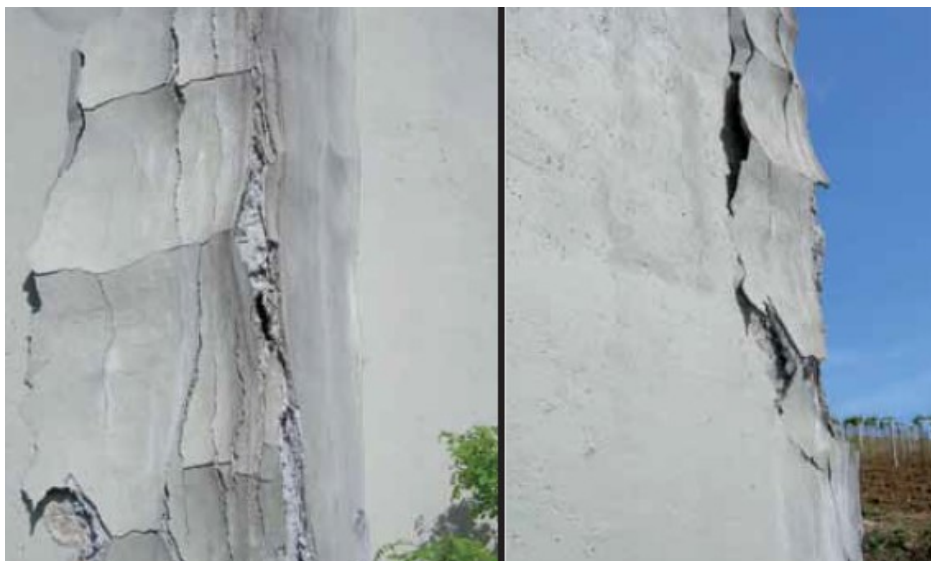
I solfati solubili più comuni presenti nei terreni, nelle acque e nei processi industriali sono quelli di calcio e di sodio. Lo ione solfato può essere presente nelle acque come nei terreni ma può anche trovarsi direttamente negli aggregati sotto forma d'impurità. Se i solfati provengono dai terreni o dalle acque a contatto con la struttura, lo ione solfato trasportato all'interno della matrice cementizia dall'acqua reagisce con l'idrossido di calce e forma gesso. Questo va a reagire a sua volta con gli alluminati di calcio idrati (C-A-H) formando ettringite secondaria che aumentando di volume provoca delaminazione, rigonfiamenti, fessurazioni e distacchi. L'ettringite si forma dopo molto tempo dal getto per lo più nella parte corticale del cls (quella penetrata dai solfati), creando forti tensioni espansive a causa della rigidità ormai acquisita dal getto.

Per stabilire se il degrado del calcestruzzo è dovuto all'attacco solfatico, deve essere effettuata un'analisi chimica per identificare la quantità di solfato presente. Normalmente nel cls è presente, se pur in minima parte, una quantità di solfato di calcio, aggiunto al cemento durante la macinazione, che agisce da regolatore di presa. Il contenuto considerato normale all'interno del cls si può stimare attorno allo 0,4 – 0,6%.

Un metodo per individuare se vi è o meno la presenza di ettringite piuttosto che gesso è il diffrattogramma ai raggi x, che individua i picchi di queste sostanze.

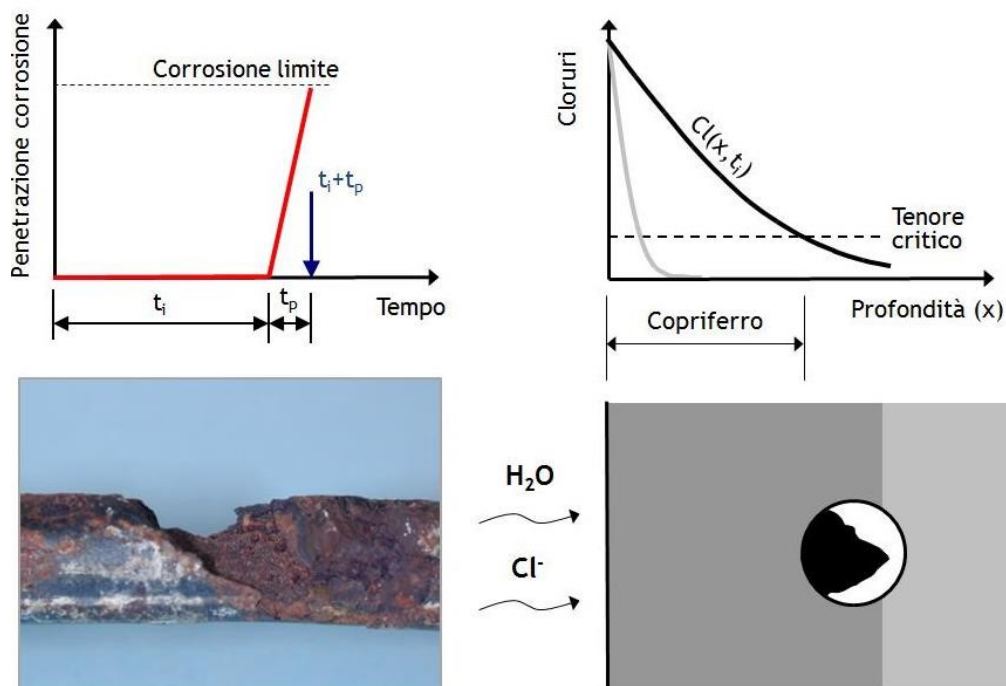
L'aggressione da parte dei cloruri sul calcestruzzo può avvenire se questo rimane a contatto con ambienti in cui il contenuto è alto, come i sali disgelanti. Il cloruro una volta penetrato nel cls, se raggiunge i ferri d'armatura, elimina il film passivante di ossido ferrico lasciandoli così esposti al processo di corrosione. La penetrazione ha inizio sulla superficie per poi proseguire all'interno del calcestruzzo. Il tempo di penetrazione dipende da:

La corrosione avviene con la combinazione di due fattori, entrambi necessari: la presenza di cloruri, che depassivizzano i ferri, e l'umidità unita all'ossigeno. Per quanto riguarda i sali disgelanti, questi vengono stesi sul manto stradale nei periodi invernali, e grazie all'acqua piovana penetrano nella struttura, creando corrosione e quindi degrado.

Una volta innescato il processo, qualsiasi sia l'ubicazione della struttura, la corrosione diventa più veloce poiché trova vie di accesso più facili. La concentrazione di cloruri necessaria a promuovere la corrosione dei ferri è direttamente proporzionale al pH del cls: più è alcalino e maggior quantità di cloruro è necessaria per innescare il processo. Facendo riferimento a quest'ultima considerazione, si può legare il fenomeno della carbonatazione al degrado dovuto ai cloruri, in quanto il primo abbassa il pH del cls e quindi rende vulnerabili anche porzioni di struttura che presentano una minor concentrazione di cloruri.

Anche per i cloruri si può stabilire, con delle semplici analisi chimiche di laboratorio, la loro presenza. In questo caso un contenuto attorno allo 0,2-0,4% rispetto al peso di cemento si può considerare naturale in un calcestruzzo: in presenza di percentuali maggiori il cloruro si è infiltrato creando danno.

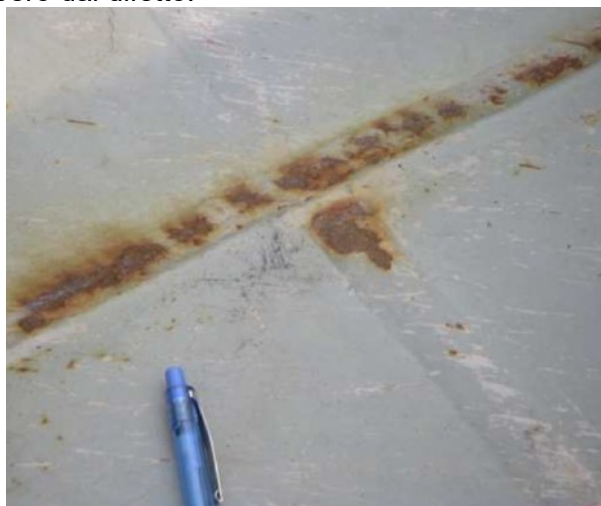
L'aggressione si presenta concentrata in precise zone della struttura, mentre il resto delle superfici si mantiene libero dal difetto.

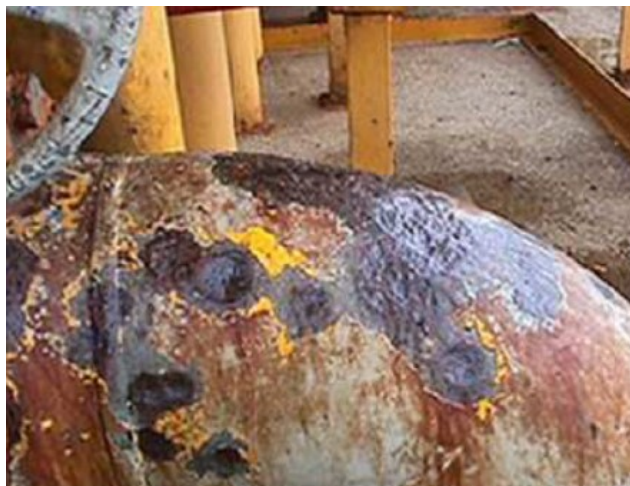
L'aggressione si presenta localizzata per punti e procede rapidamente in profondità nel metallo: il fondo della vaiolatura funziona da anodo, mentre tutto il metallo circostante funge da catodo.

Questo tipo di corrosione procede molto rapidamente grazie al rapporto tra superficie del catodo (molto estesa) e quella dell'anodo (molto piccola).

Tale fenomeno si presenta frequentemente in metalli a contatto con cloruri.

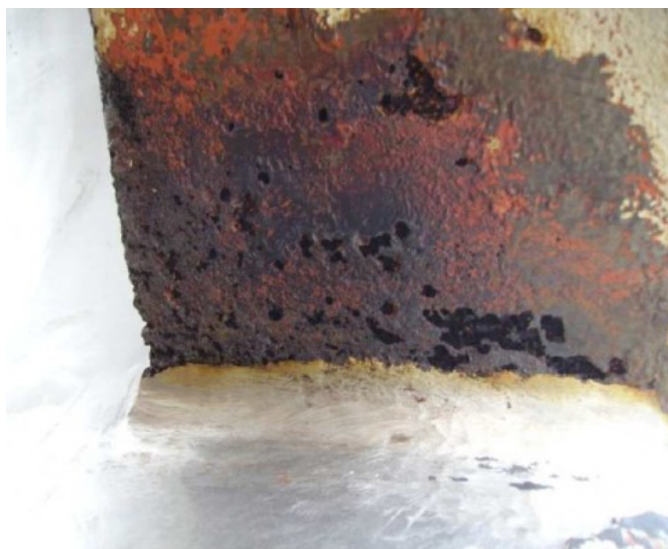
L'aggressione galvanica deriva dall'accoppiamento di metalli differenti, in presenza di elettrolita: il metallo più reattivo si ossida per proteggere quello più nobile.
